Fiche de constat : Mission de repérage d'amiante dans des enrobés
Diverses rues de la ville de Saint Forget

Rapport n° : 16.01.006
Affaire n° : 16.MS.01.006

MISSION DE REPERAGE DE FIBRE D'AMIANTE DANS DES ENROBES

Ouvrage contrôlé : Ville de Saint Forget
Adresse : Rue du bel Air à St Forget
Donneur d'ordre : Ville de Saint-Forget
Type de mission : Mission de repérage d'amiante dans des carottes d'enrobés susceptibles de contenir des fibres d'amiante.
Technicien(s) : Maxime MARECHAL
Date de réalisation : Le 10/02/2016
Laboratoire concerné : Laboratoire de Voisins-le-Bretonneux
Nombre de prélèvement : 2 carottes

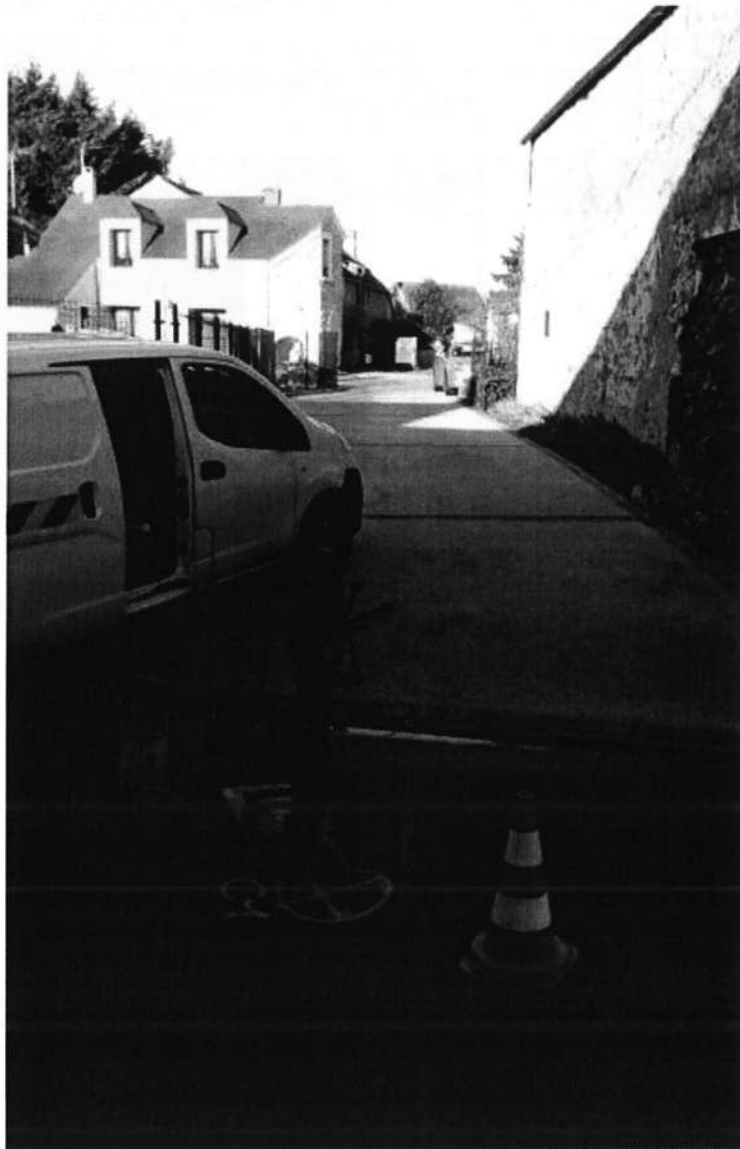
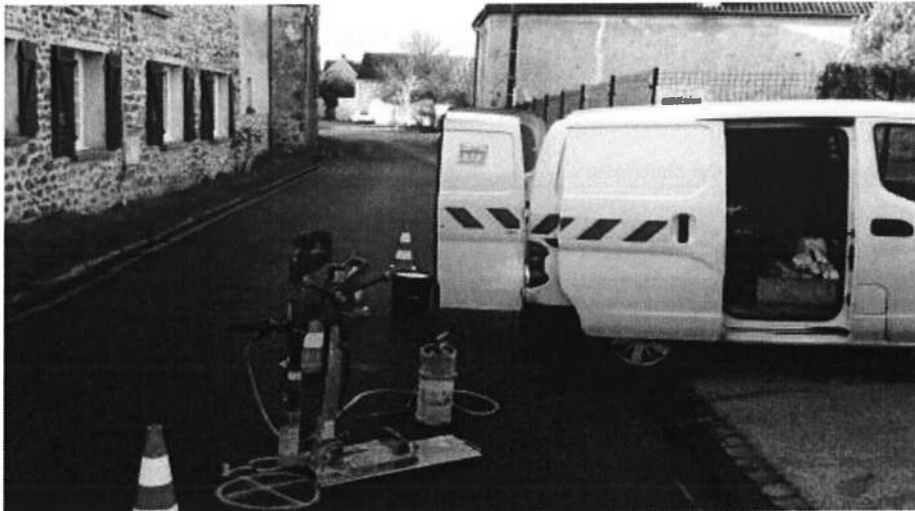
Référence sondage	C1	Ech n°	90 VA 16	Sens	/
Implantation	Cf. Plan d'implantation				
Coordonnées GPS	Latitude	48°43'11,53" N		Longitude	1°59'39,85" E

Couche n°	Epaisseur (cm)	Matériaux	qualité de l'interface	Qualité de la paroi/carotte	Illustration
1	9	Béton bitumineux 0/10 mm		1

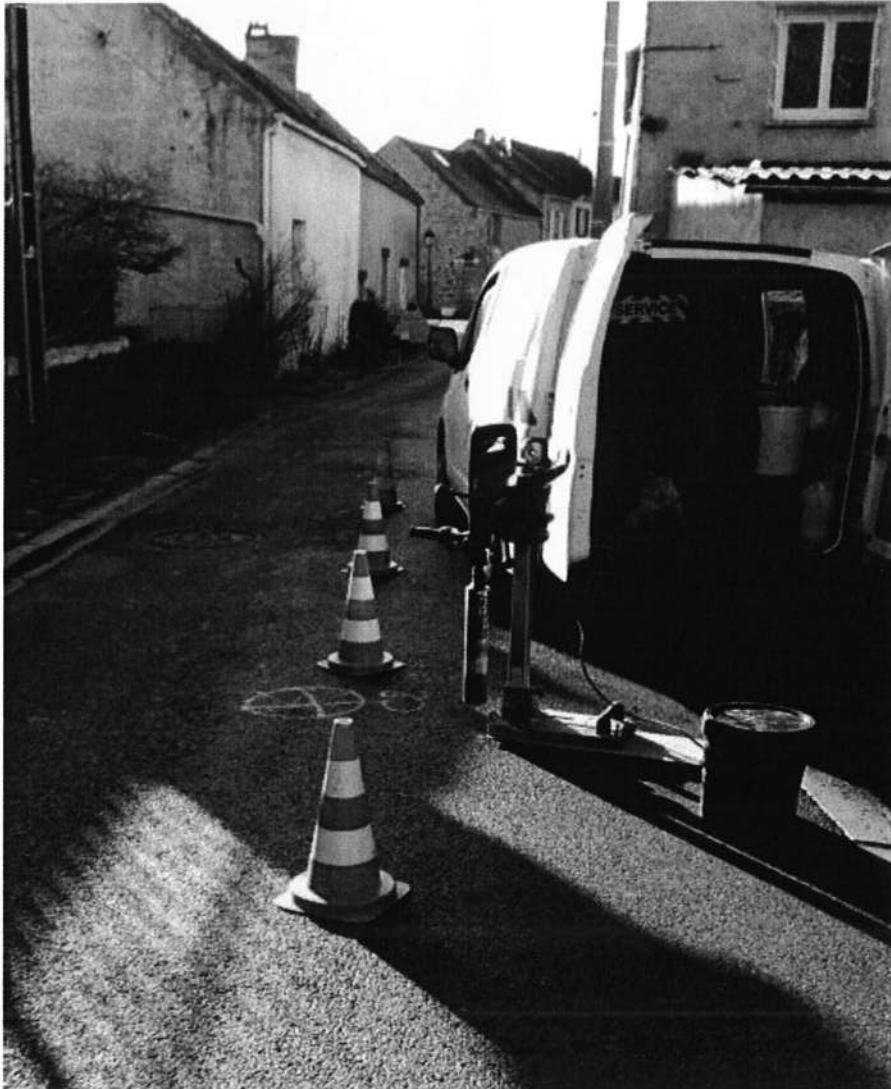
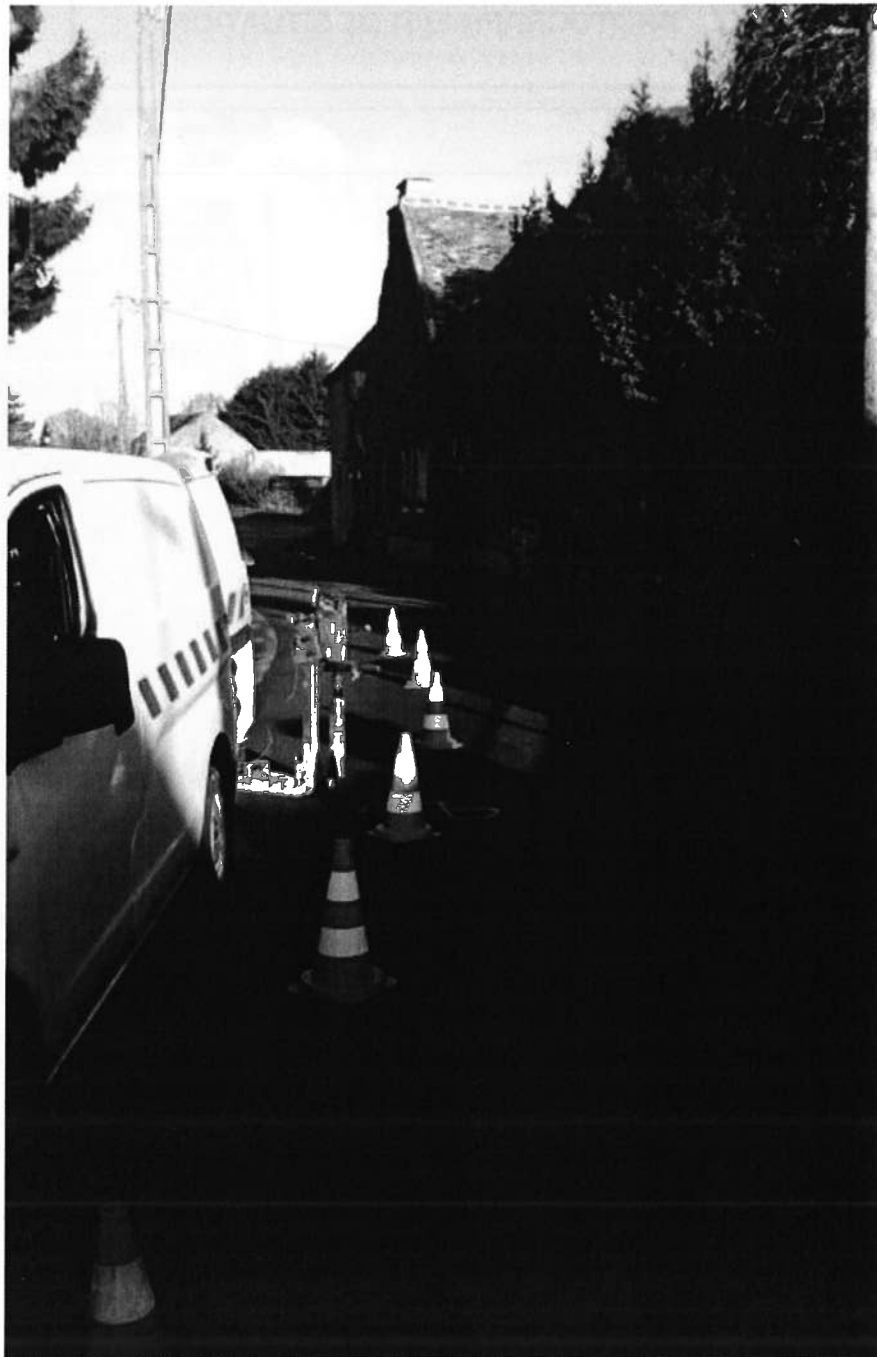
Référence sondage	C2	Ech n°	90 VA 16	Sens	/
Implantation	Cf. Plan d'implantation				
Coordonnées GPS	Latitude	48°43'8,66" N		Longitude	1°59'39,85" E

Couche n°	Epaisseur (cm)	Matériaux	qualité de l'interface	Qualité de la paroi carotte	Illustration
1	6	Béton bitumineux D/10 mm		1
